## 見守り 新鮮情報

第135号

## 注意!介護ベッドの手すりの隙間に 首などを挟む事故!

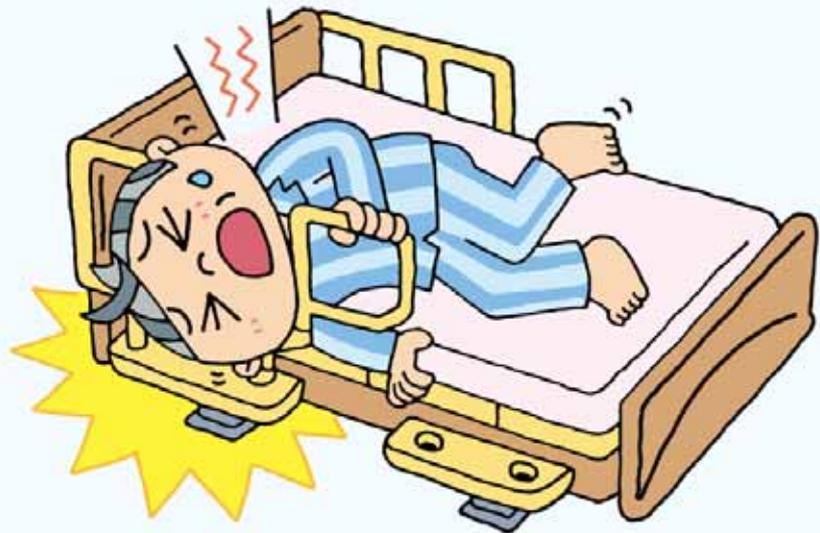
消費者庁によると、**介護ベッドの手すりの隙間に頭や首・手足などを挟まれて死亡や重症に至った事故**は、2007年度から約5年間で**58件**報告されています。そのうち**死亡事故**は**29件**にものぼります。介護ベッドの各製造事業者は、**事故を防ぐための部品を配布**したり、製品の**安全使用に関する注意喚**

**起**を行ったりしていますが、部品の入手や交換をしていない使用者もいます。隙間に頭や首などが入り込むおそれのある製品を使用している場合は、**部品を入手して取り付ける**などの**対策が必要**です。

- 介護ベッドの手すりは、ベッドの側面に取り付けられ、ベッドからの起き上がりや乗り降りの際につかまって体を支えたり、体がベッドから落ちたりしないようにするためのものです。
- しかし、手すり本体や手すりとはベッドとの間に生じる隙間、手すりを逆向きに取り付けたために生じた隙間などに頭や首・手足などが挟まれる重大な事故が発生しています。
- 各製造事業者は、事故の危険性のある製品に対し、隙間を埋めたり、逆向き取り付けを防止したりする部品を配布しています。介護ベッドの使用者や介護者などは、事故の危険性のある製品かを製造事業者を確認し、該当する場合は至急対策を講じましょう。
- 2009年に介護ベッドの日本工業規格(JIS)が改正され、挟み込み防止のための隙間の基準強化が図られています。購入などの際には、新JIS対応製品であることを必ず確認するようにしましょう。
